3.0   ter goedkeuring 2.0   ter goedkeuring 1.0   ter goedkeuring 0.1   voorlopig n.v.t.   concept	21-05-2019	Project: AMSTELVEENLIJN Locatie: Sportlaan Onderdeel: Overzicht retourlocaties Sportlaan Opdrachtgever:	schaal: 1:500 projectnummer: 1871-002 tekeningnummer: VITAL-016331 blad: SPO formaat: A1
	09-04-2019		
	04-03-2019		
	26-02-2019

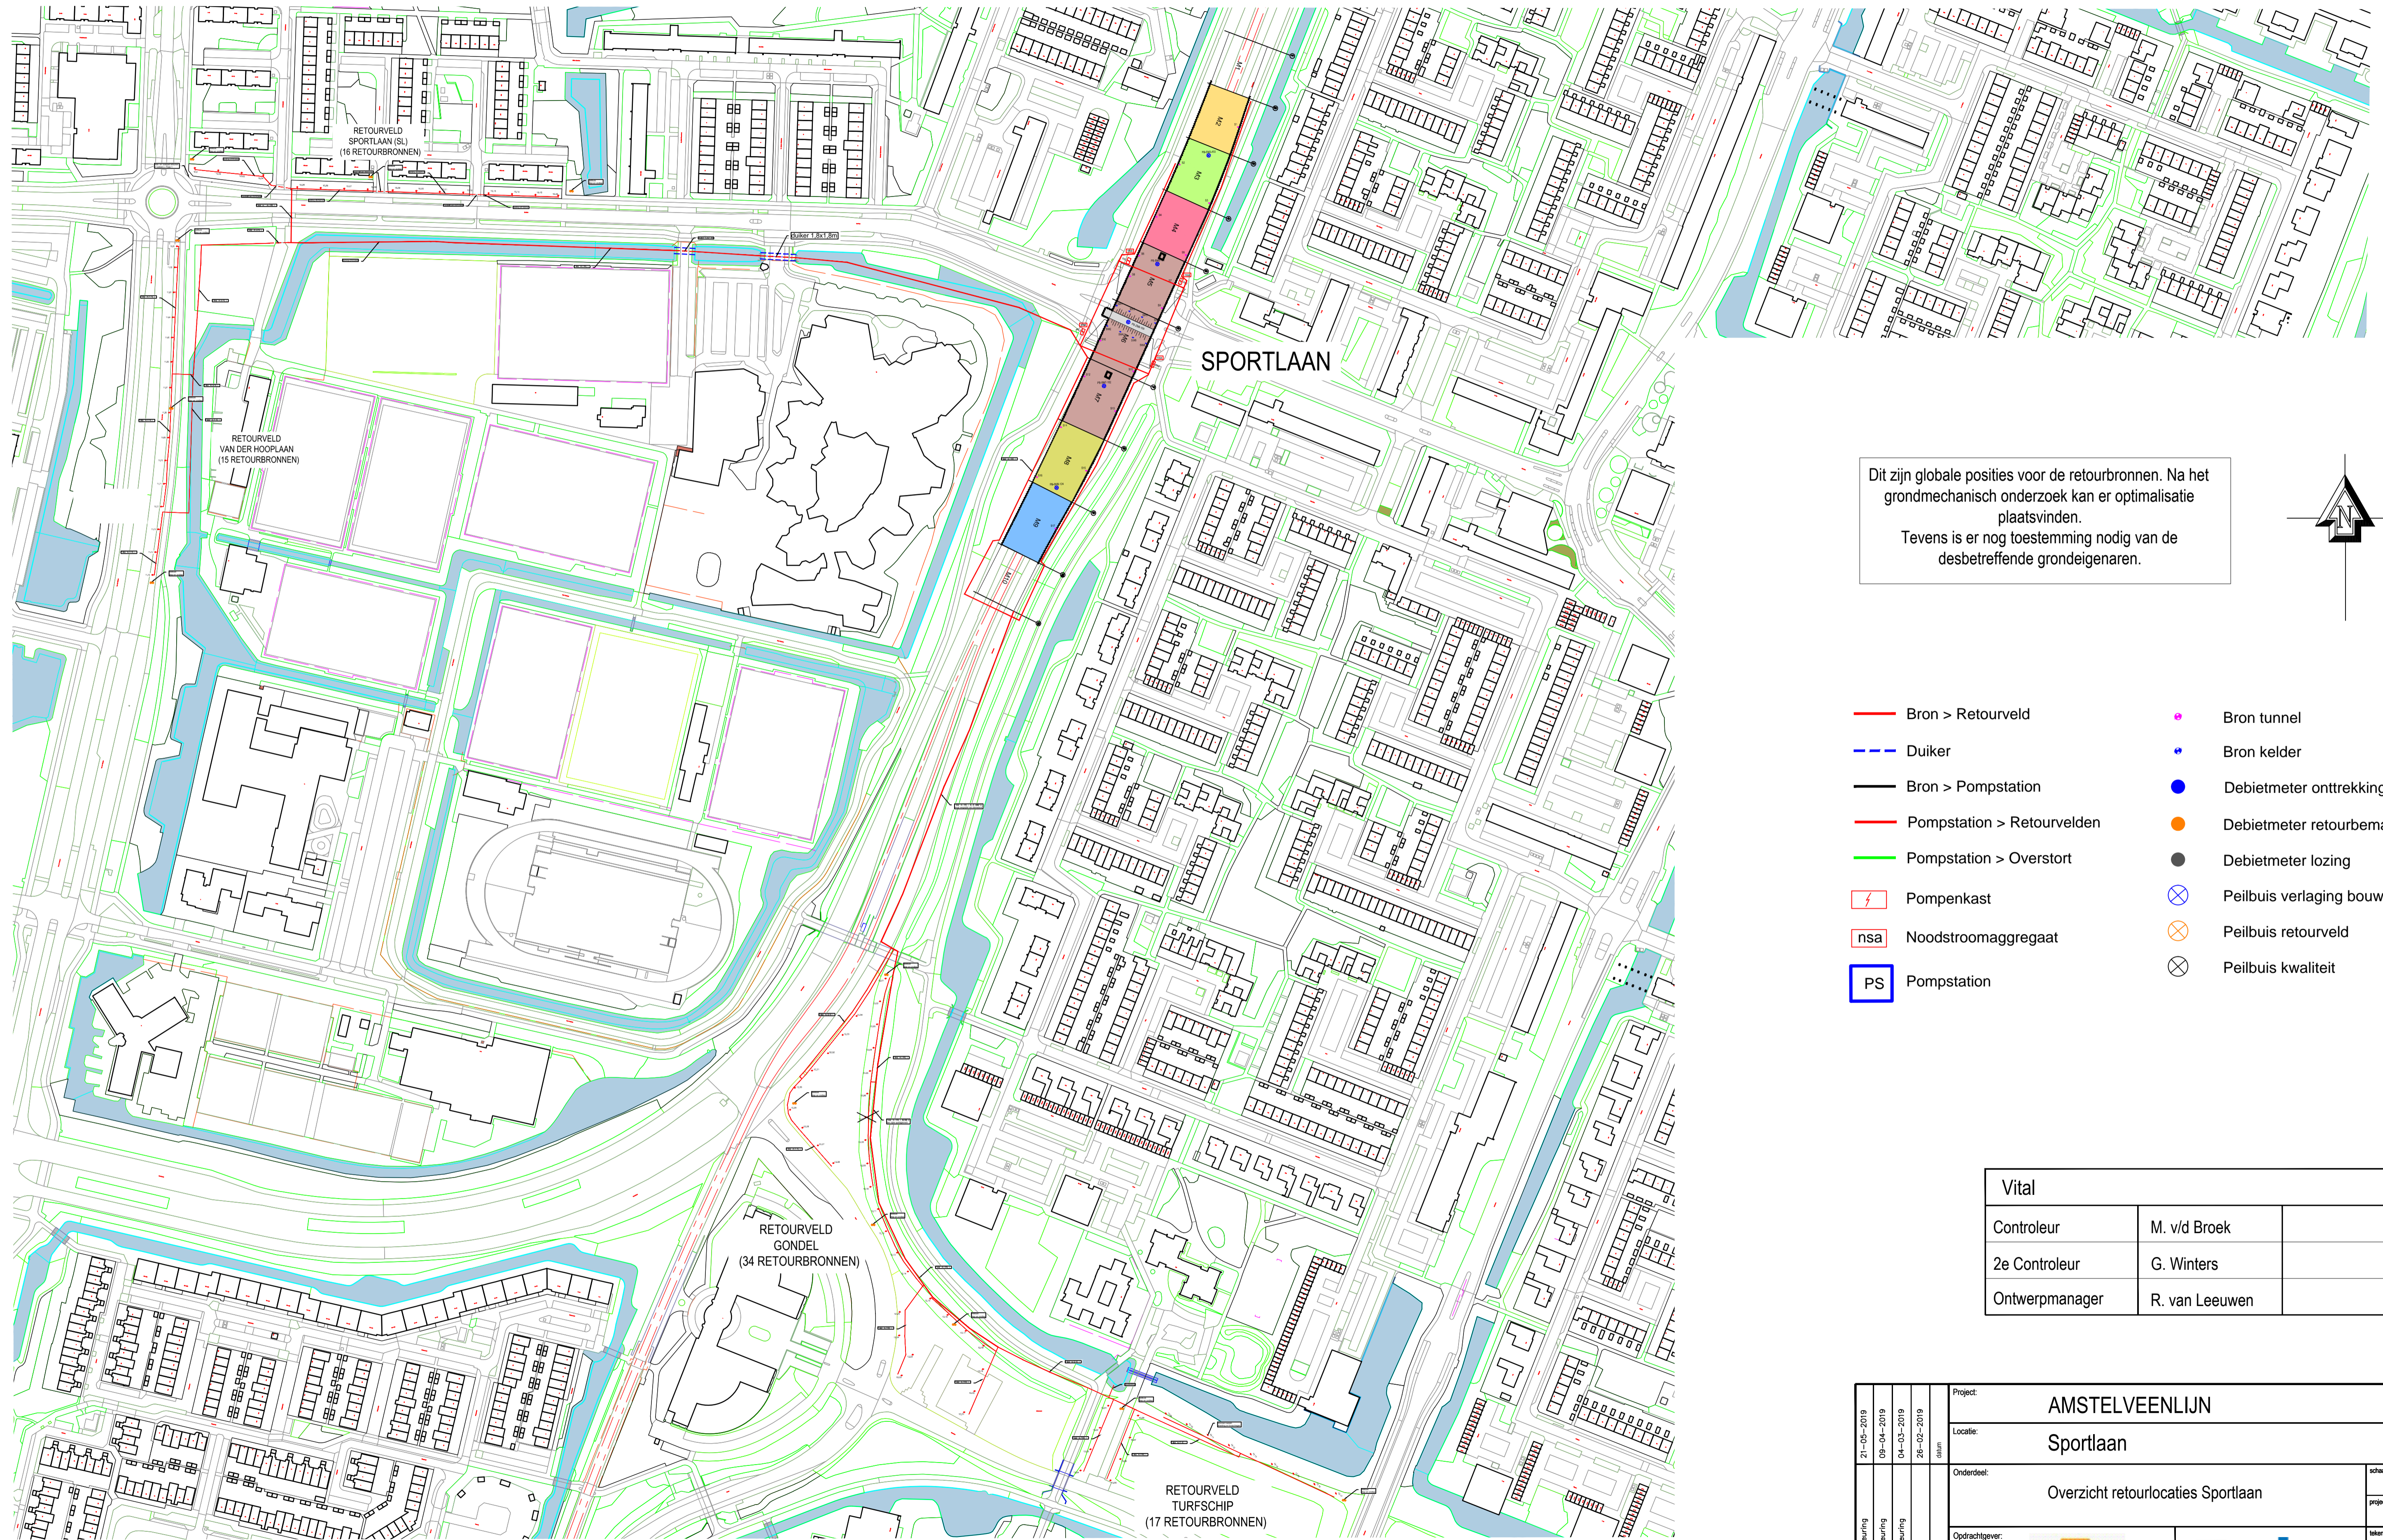
Dit zijn globale posities voor de retourbronnen. Na het grondmechanisch onderzoek kan er optimalisatie plaatsvinden. Tevens is er nog toestemming nodig van de desbetreffende grondeigenaren.

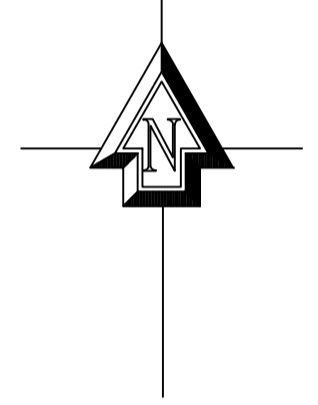
- Bron > Retourveld
- - - Duiker
- Bron > Pompstation
- Pompstation > Retourvelden
- Pompstation > Overstort
- ⚡ Pompkast
- nsa Noodstroomaggregaat
- PS Pompstation
- Bron tunnel
- Bron kelder
- Debietmeter onttrekking
- Debietmeter retourbemaling
- Debietmeter lozing
- ⊗ Peilbuis verlaging bouwkuip
- ⊗ Peilbuis retourveld
- ⊗ Peilbuis kwaliteit
