RETOURVELD SPORTLAAN (SL) (16 RETOURBRONNEN)

Werkzaamheden Sportlaan (SL)

Project: AMSTELVEENLIJN		schaal: 1/500	
Locatie: Sportlaan (SL)		projectnummer: 1871-002	
Onderdeel: Overzicht retourlocatie		tekeningnummer: VITAL-016337	
Opdrachtgever:		titel: SL	
		format: A1

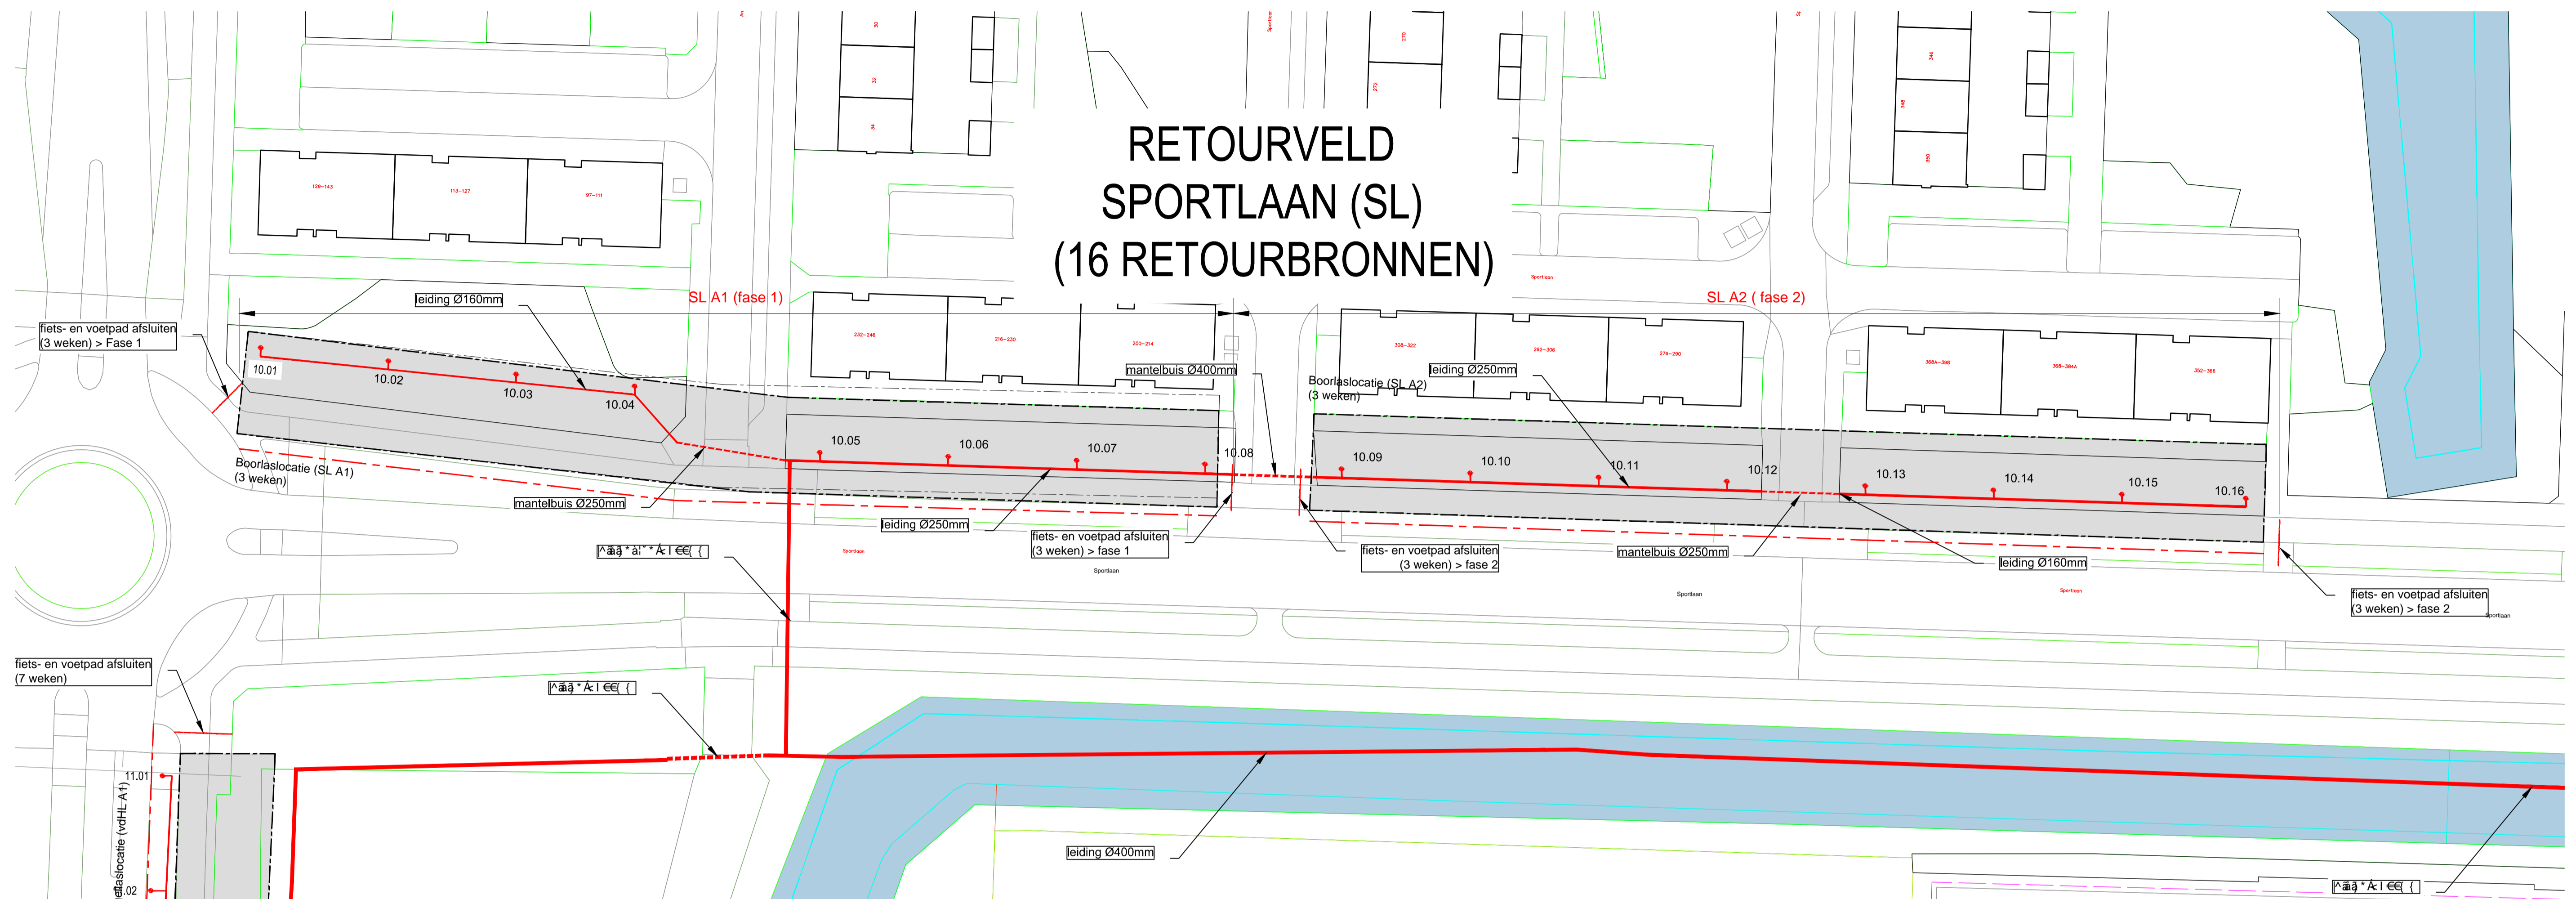
Fietsers en voetgangers omleiden naar
overzijde Sportlaan

exacte locatie bronnen dient ivm aanwezigheid
bomen nog te worden bepaald

--- bouwhekken
- - - rood-wit schildjes

- Totale duur werkzaamheden (6 weken)
- Stremming fiets- en voetpad Fase 1 (3 weken)
- Stremming fiets- en voetpad Fase 2 (3 weken)
- Booropstelling SL-A1 (3 weken)
- Booropstelling SL-A2 (3 weken)
- Laden en lossen op Sportlaan
(tijdelijke stremming van max. 15 minuten met verkeersregelaar)

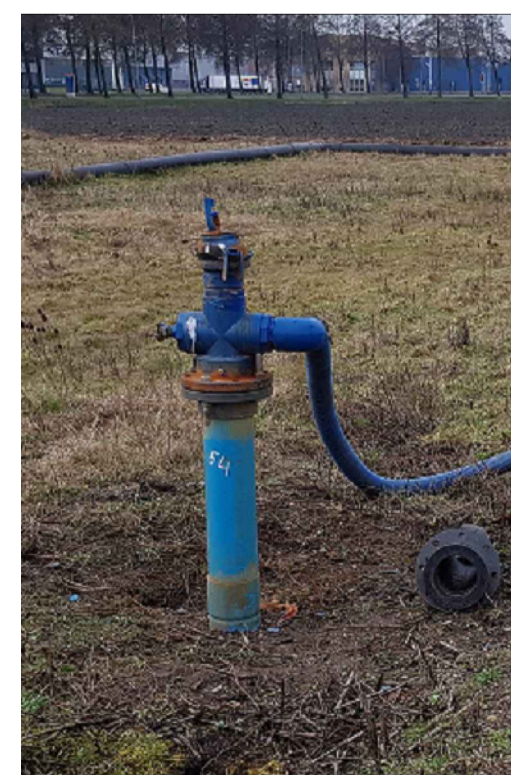
Voorbeeld retourbron
(ca. 1,5m boven maaiveld)
